Cu privire la: Trecerea din proprietatea publică a unității administrativ-teritoriale orașul Horezu în proprietatea privată a unității administrativ-teritoriale orașul Horezu, a imobilului "Construcție C3 - Clădire salvare" situat în orașul Horezu, județul Vâlcea, Str. 1 Decembrie nr.7-9, în vederea scoaterii din funcțiune și dezafectării acestuia

EXPERTIZA TEHNICA

DESFIINTARE CONSTRUCTIE C3

Str. 1 Decembrie, Nr. 7-9,
Oras Horezu, Jud. Valcea

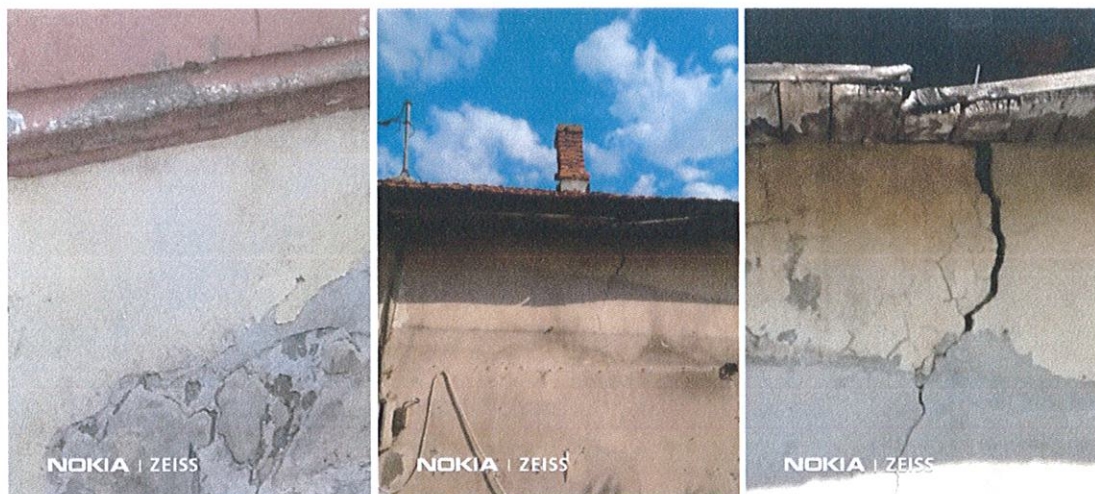
Datorită lipsei lucrărilor de întreținere și expunerii la factori climatici și antropici, clădirea s-a deteriorat, în prezent fiind în stare de avansată de degradare.

Invelitoare este neetansă, ceea ce a dus la infiltrarea apelor pluviale care au produs deteriorarea elementelor de lemn ale acoperisului. Planșul din lemn are un grad sporit de umiditate.

Tencuiala interioara si exterioara a fost afectata, fiind desprinsa sau decojita si prezentand pete de condens.

Datorita varstei constructiei, lipsei reparatiilor si umiditatii excesive, mortarul a devenit friabil. De asemenea au aparut unele fisuri de tasare datorita infiltrarii apelor pluviale si a tipului de fundatie folosit.

Elementele de inchidere (usi, ferestre) sunt foarte vechi si neetanse. Trotuarele de garda lipsesc sau sunt deteriorate.

In consecinta cladirea in ansamblul ei este in stare proasta.

Se recomanda desfiintarea acesteia ca alternativa viabila din punct de vedere practic si economic.

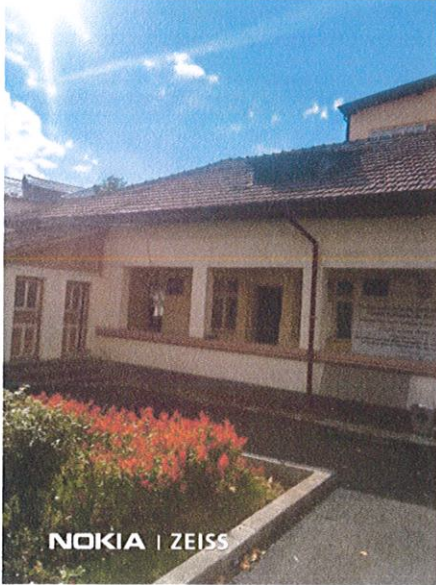
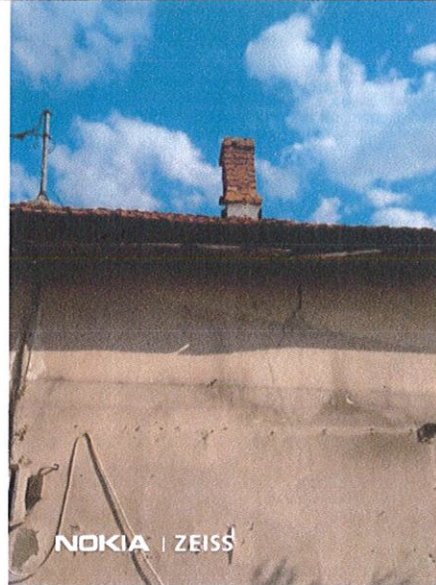
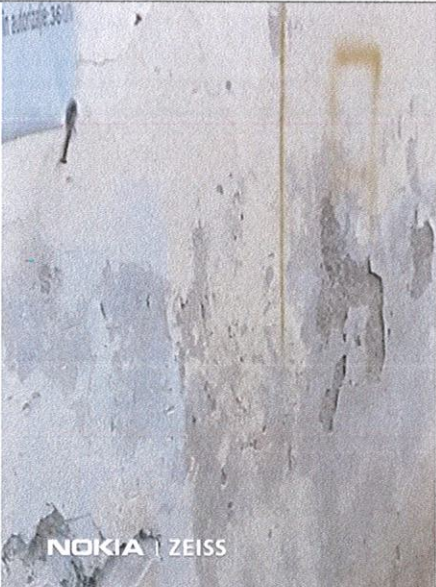
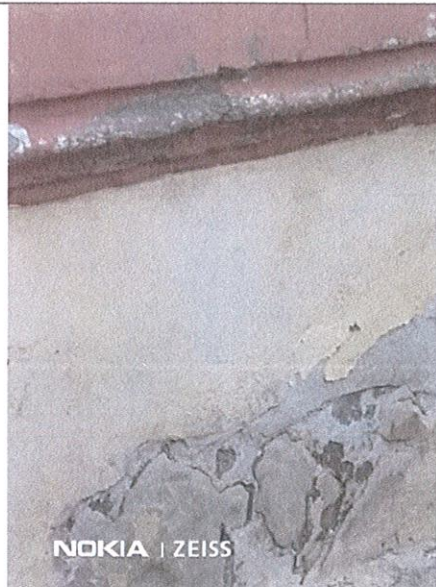
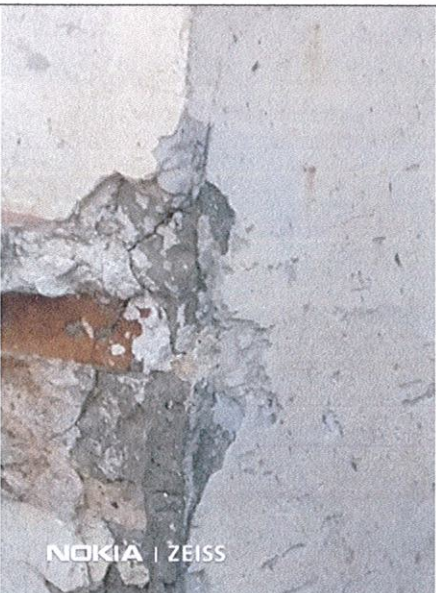
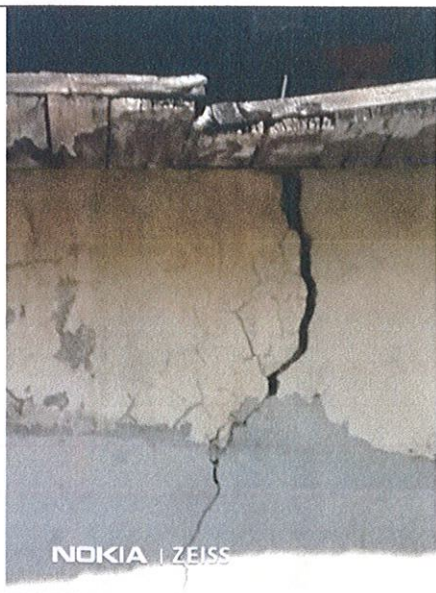
Relevé foto

- Cladirea este in prezent in stare avansata de degradare datorita infiltratiei apelor pluviale, factorilor antropici si sistemului constructiv, ceea ce a dus la deterioarea semnificativa a elementelor sarpantei, planseului din lemn si a peretilor de zidarie.
