Cu privire la: Trecerea din proprietatea publică a unității administrativ-teritoriale orașul Horezu în proprietatea privată a unității administrativ-teritoriale orașul Horezu, a imobilului "Construcție C3 - Clădire salvare" situat în orașul Horezu, județul Vâlcea, Str. 1 Decembrie nr.7-9, în vederea scoaterii din funcțiune și dezafectării acestuia

EXPERTIZA TEHNICA

DESFIINTARE CONSTRUCTIE C3

Str. 1 Decembrie, Nr. 7-9,
Oras Horezu, Jud. Valcea

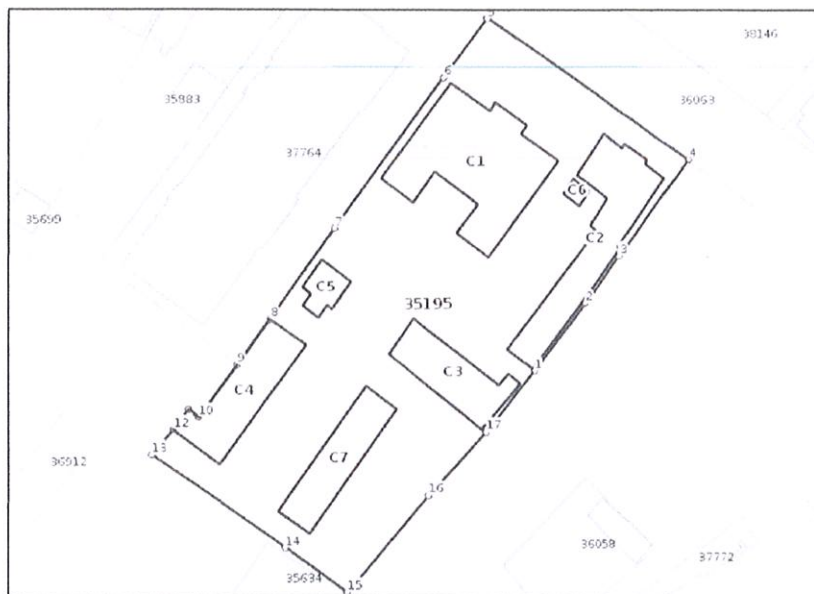
5.3. Interactiunea cu cladirile invecinate

In zona exista cladiri cu regim de inaltime variabil, dar niciuna dintre ele nu se afla in zona adiacenta (zona de influenta) a cladirii expertizate ($\approx 1,00\text{m}$), distanta dintre cladirea expertizata si cladirile invecinate fiind suficient de mare ($>1,00\text{m}$). Ca urmare, efectul interactiunii dintre acestea si cladirea expertizata este neglijabil.
